ANÁLISIS DE LA CALIDAD DEL AGUA DEL ARROYO LANGUEYÚ, TANDIL, BUENOS AIRES.

Resumen

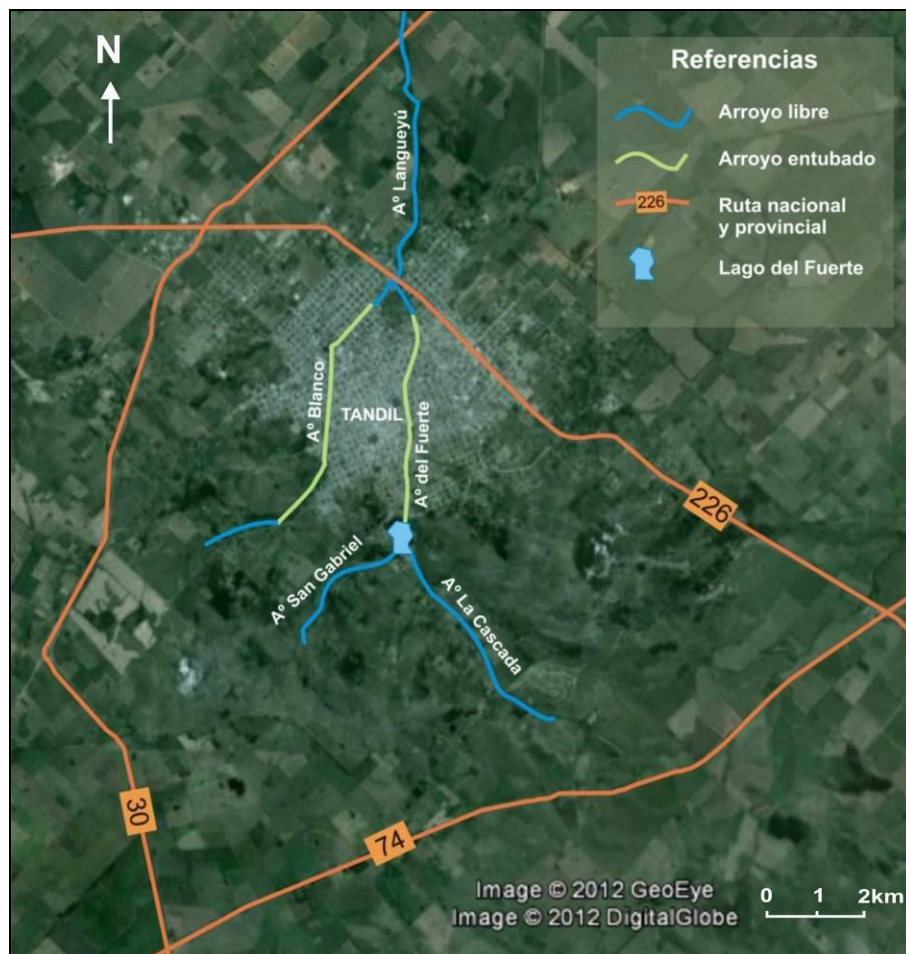
Figura 2. Esquema del recorrido del arroyo Languayú y sus tributarios.

La cuenca del arroyo Languetú cubre una superficie aproximada de 600 km², nace en las Sierras de Tandil fluyendo sus aguas con rumbo NE hacia la depresión del río Salado. Presenta divisorias bien marcadas en el sector serrano, con concentración de sus aguas donde se observa el típico diseño de drenaje dendrítico en el cual se integran los arroyos del Fuerte (margen derecha) y Blanco (margen izquierda). En la confluencia de ambos en el sector pedemontano comienza a denominarse arroyo Languetú (Fig. 2). En este sector y hacia la llanura continúa en solitario sin recibir afluentes de importancia.

Los arroyos ubicados al S de la ciudad presentan obras de regulación, como el Dique del Fuerte (Lago del Fuerte). A partir del pie de la presa, el curso se denomina arroyo del Fuerte, cuyo recorrido atraviesa el ejido urbano por su sector E hasta las cercanías de la Ruta Nacional 226 (Fig.2). Por el O del casco urbano pasa el arroyo Blanco que se une al anterior aguas arriba y a corta distancia de la mencionada ruta. Ambos cursos se hallan entubados en su tránsito por la ciudad. El área de la cuenca alta, hasta la RN 226, es de 120 km². Esta superficie representa el 20% del total de la cuenca dentro del partido.

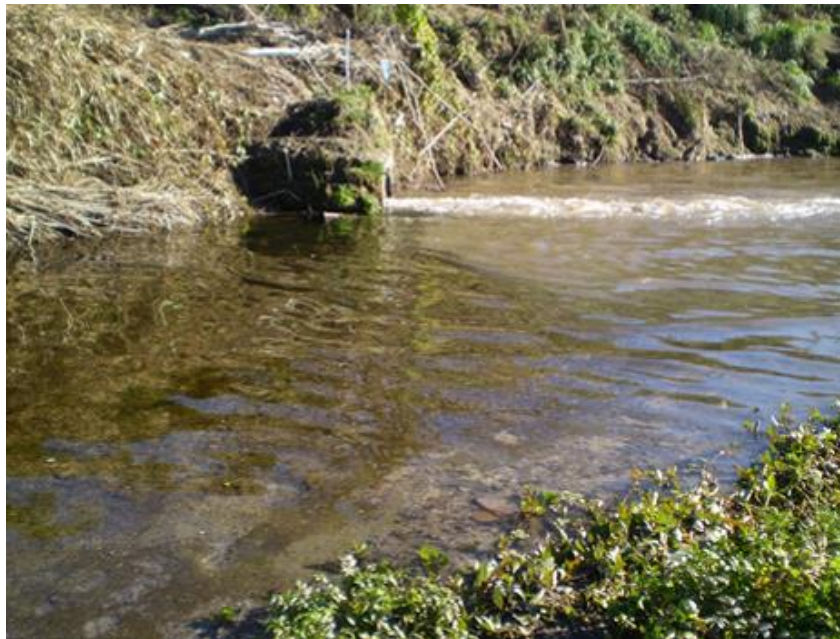
Figura 4. Foto del arroyo Langueyú en el sitio de descarga de la planta de tratamiento.

En la actualidad, el arroyo Languayú no presenta condiciones para ser considerado como fuente de agua para consumo, tampoco reúne las condiciones para uso recreativo, en gran parte debido a las cargas contaminantes que degradan sus aguas. Esto se verifica con el estudio hidroquímico siguiendo el recorrido del arroyo Languayú, desde su inicio en la conjunción del arroyo Blanco y Del Fuerte, en la ruta nacional 226, hasta pasar la intersección con la ruta provincial 30. Las muestras tomadas en relación a los focos de contaminación revelan un incremento significativo de los parámetros estudiados (Tablas 2, 3 y 4) a partir de la descarga del efluente de la planta de tratamiento de aguas residuales más antigua de OST (Fig. 4).

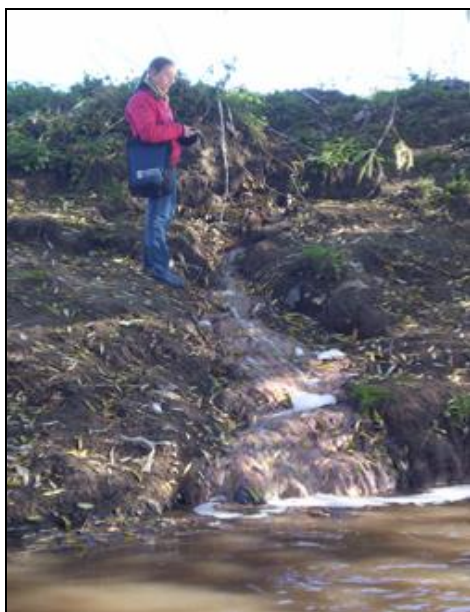
Figura 5. Descarga de industria.

También se han detectado en el recorrido aguas abajo de la salida del ducto de OST, puntos de descarga de efluentes de industrias alimenticias ya mencionadas. En la Fig. 5 se observa en el sustrato un material de color rosado en la descarga del efluente (posibles bacterias fotosintéticas del azufre en lagunas anaerobias-facultativas, indicadoras de sobrecarga); en las Fig. 6 y 7 se muestran otras descargas, una de ellas color blanca con elevada temperatura por el vapor que emanaba. Por último se ha observado en gran parte del curso la disposición de residuos de origen doméstico, en general realizado por pobladores de las zonas aledañas (Fig. 8).

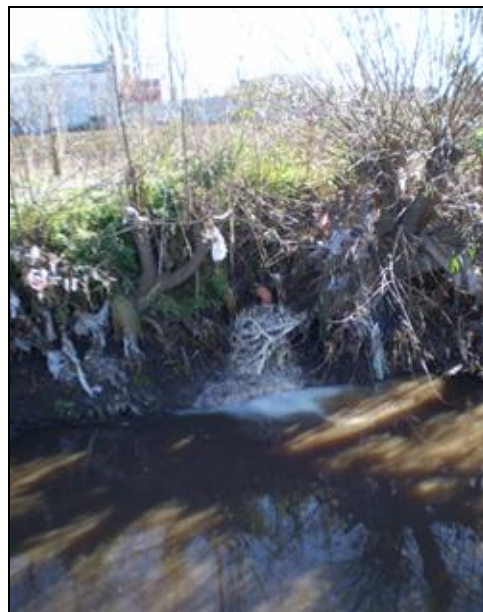
Figura 6. Descarga de industria.

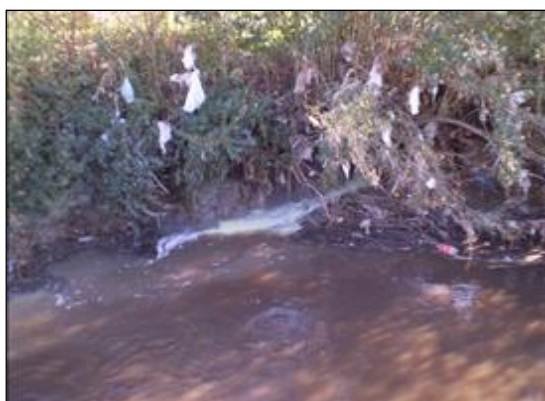
Figura 7. Descarga de industria.

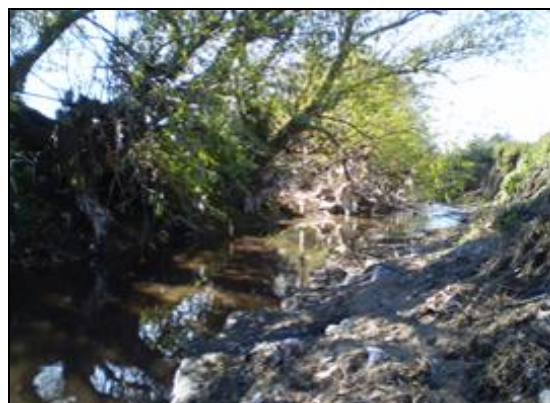
Figura 8. Disposición de residuos domésticos.
